Rappresentanti dei Lavoratori per la Sicurezza c/o Trenitalia D.G.O.L.- Area Livorno

**Oggetto: sopralluogo ambito impianto di Grosseto.**

**La presente per segnalare che in data 07 ottobre c.a. abbiamo effettuato un sopralluogo nell'impianto di Grosseto.**

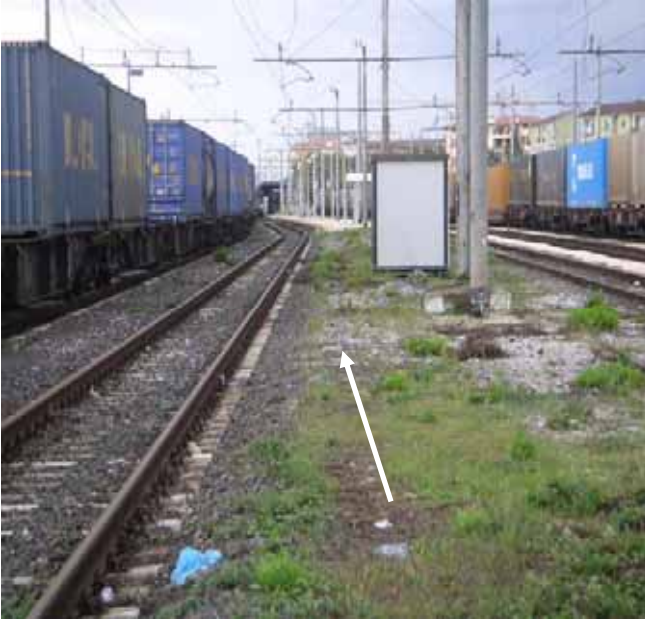
Fig. 1

**In ambito del 4° binario (fig. 1) e 5° binario (fig. 2) i camminamenti/stradelli alla fine dei relativi marciapiedi lato nord risultano poco praticabili, specialmente in condizioni di scarsa visibilità, in quanto privi di asfaltatura.**

**Infatti qualche mese fa si è verificato un infortunio sul lavoro, occorso ad un macchinista del deposito di Roma Smistamento, il quale , a Grosseto si è trovato costretto a percorrere il camminamento adiacente al binario 5°.**

**Per recarsi al treno dove doveva prestare servizio, si procurava una frattura al piede destro, inciampando in una pietra sporgente dal camminamento. Sicuramente evitabile se fosse stato asfaltato, ben illuminato e ben pulito.**

**Per quanto sopra si richiede un rapido intervento per il ripristino delle condizioni originarie di percorribilità, in sicurezza, dei camminamenti sopra descritti, nonché delle altre situazioni critiche .**

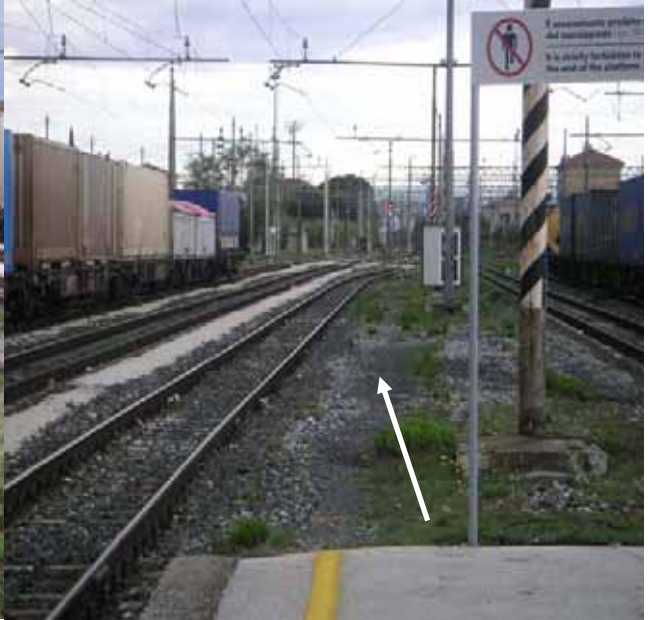
Fig. 2

**Il passaggio a raso (fig. 2) che dal bin. 5° reca, sia al fascio merci, che al dormitorio risulta in parte divelto come si vede dalla figura. Originariamente di asfalto in seguito a lavori non è mai stato più ripreso.**

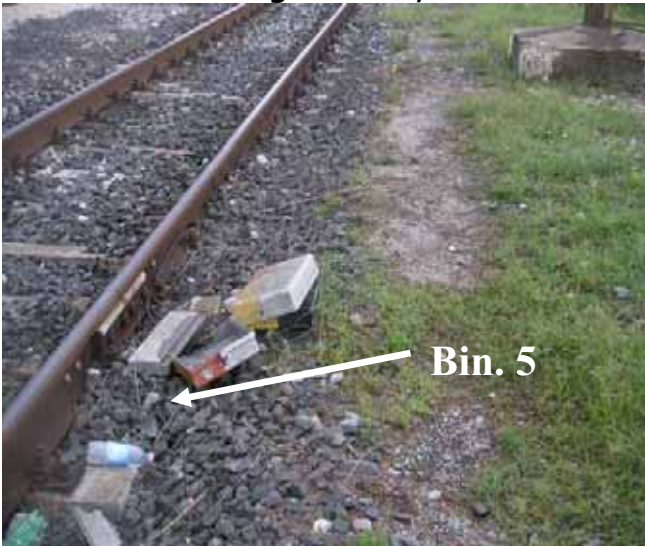
Fig. 3

**Lungo il percorso dei suddetti stradelli oltre a ostacoli di carattere naturali, si incontrano residui di materiali dovuti presumibilmente a lavori precedenti, ed anche ostacoli come in figura 3 e 4, ove si vede una cassetta, rotta, per circuito di binario.**

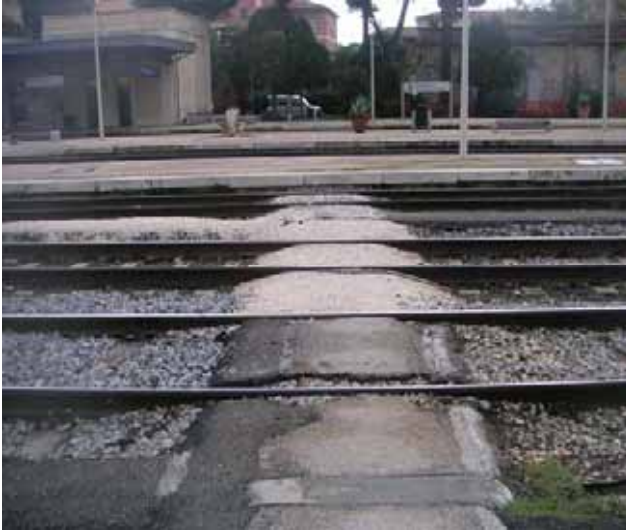
Fig. 5 (lato Roma).

**Anche lo stradello che reca nell'attuale ferrhotel è poco percorribile sia in condizioni di scarsa visibilità (tenuto conto che ci si reca prevalentemente nelle ore serali e notturne), sia in condizioni atmosferiche avverse, la pioggia insistente lo rende fangoso e scivoloso, tra l'altro sul percorso si può notare (figura 6) la riduzione della sua sagoma per la presenza di un albero abbastanza sporgente.**

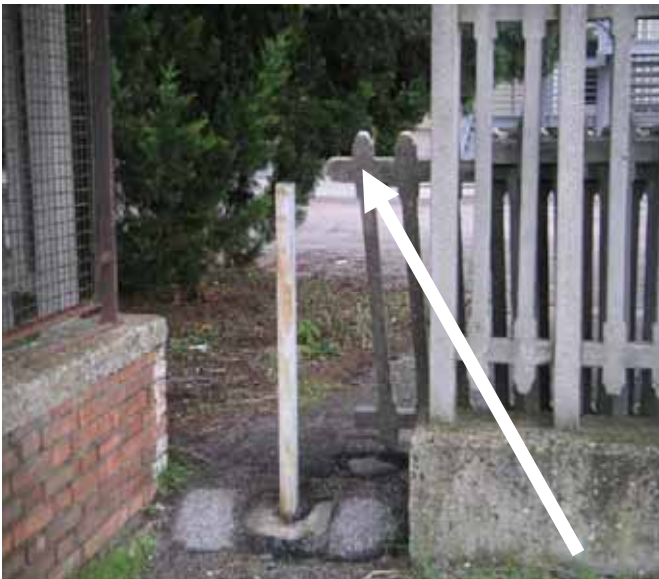
Fig. 7

**L' ingresso al piazzale antistante il fabbricato del dormitorio è parzialmente ostruito da una transenna. (fig. 7)**

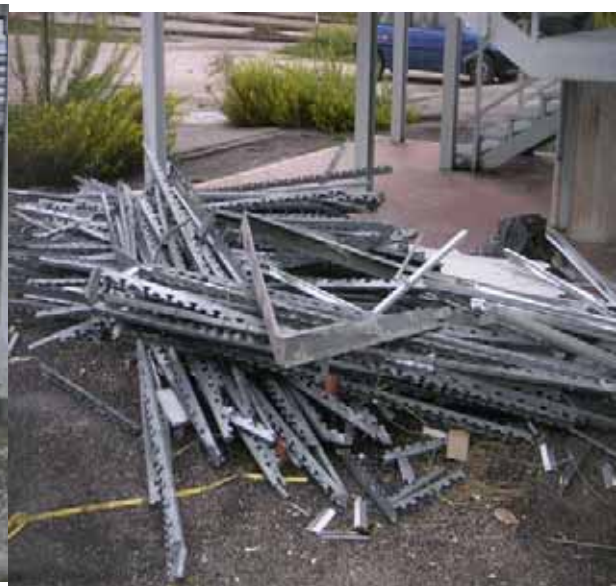
Fig. 8

**Il retro del fabbricato del dormitorio è un ricettacolo di materiali metallici dovuti a lavori in atto al dormitorio stesso, abbandonati in posizione bassa e pericolosa, soprattutto con scarsa visibilità, e privi di qualsiasi protezione/segnalazione di sicurezza.**
